BOLARDO DE CAUCHO VULCANIZADO FLEXIBLE 100X10CMS Ref.PILOCAU100

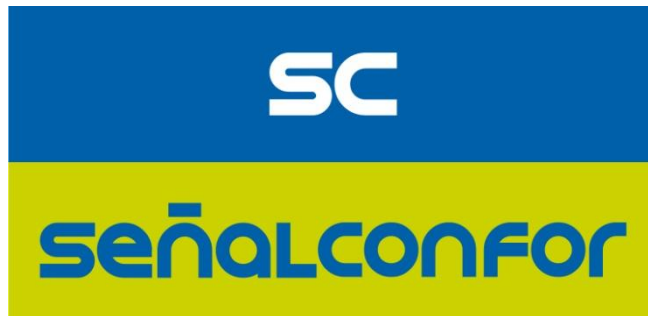
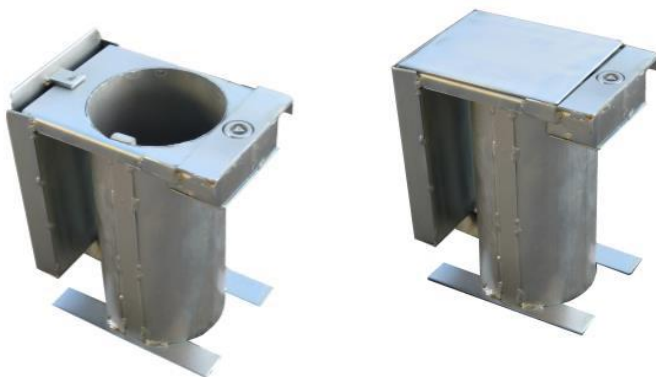
Mediante Soporte encastrable pizona .Permite quitar la pizona en caso de necesidad.

Soporte metálico encastrable para la pilona hueca. Permite quitar la pilona en caso necesario. Funciona con llave universal (incluida). Medidas: 21,5cms largo x 14,5cms ancho x 26cms alto.

Dispone de tapa para cubrir el hueco cuando la pilona no está colocada. Evita la entrada de suciedad y previene accidentes.

Para instalación fija o móvil mediante soporte encastrable.

Dos tipos de colocación:

1. Colocación fija:

Empotrada directamente al suelo. No es posible retirar la pizona, a no ser que se arranque el mortero.

2. Colocación removible:
